Grundlage : Verordnung über die Durchführung von Kompensationsmaßnahmen  
(Kompensationsverordnung – KV\*) Vom 26. Oktober 2018  
Biotopwert - Tabelle zu den Eingriffen und deren Ausgleich

STADT  
BAD AROLSSEN

Bebauungsplan  
Bad Arolsen-Landau  
"Linsenköppel"  
Wiederaufnahmeverfahren  
Eingriffs-Ausgleichsmaßnahmen 03.03.2021

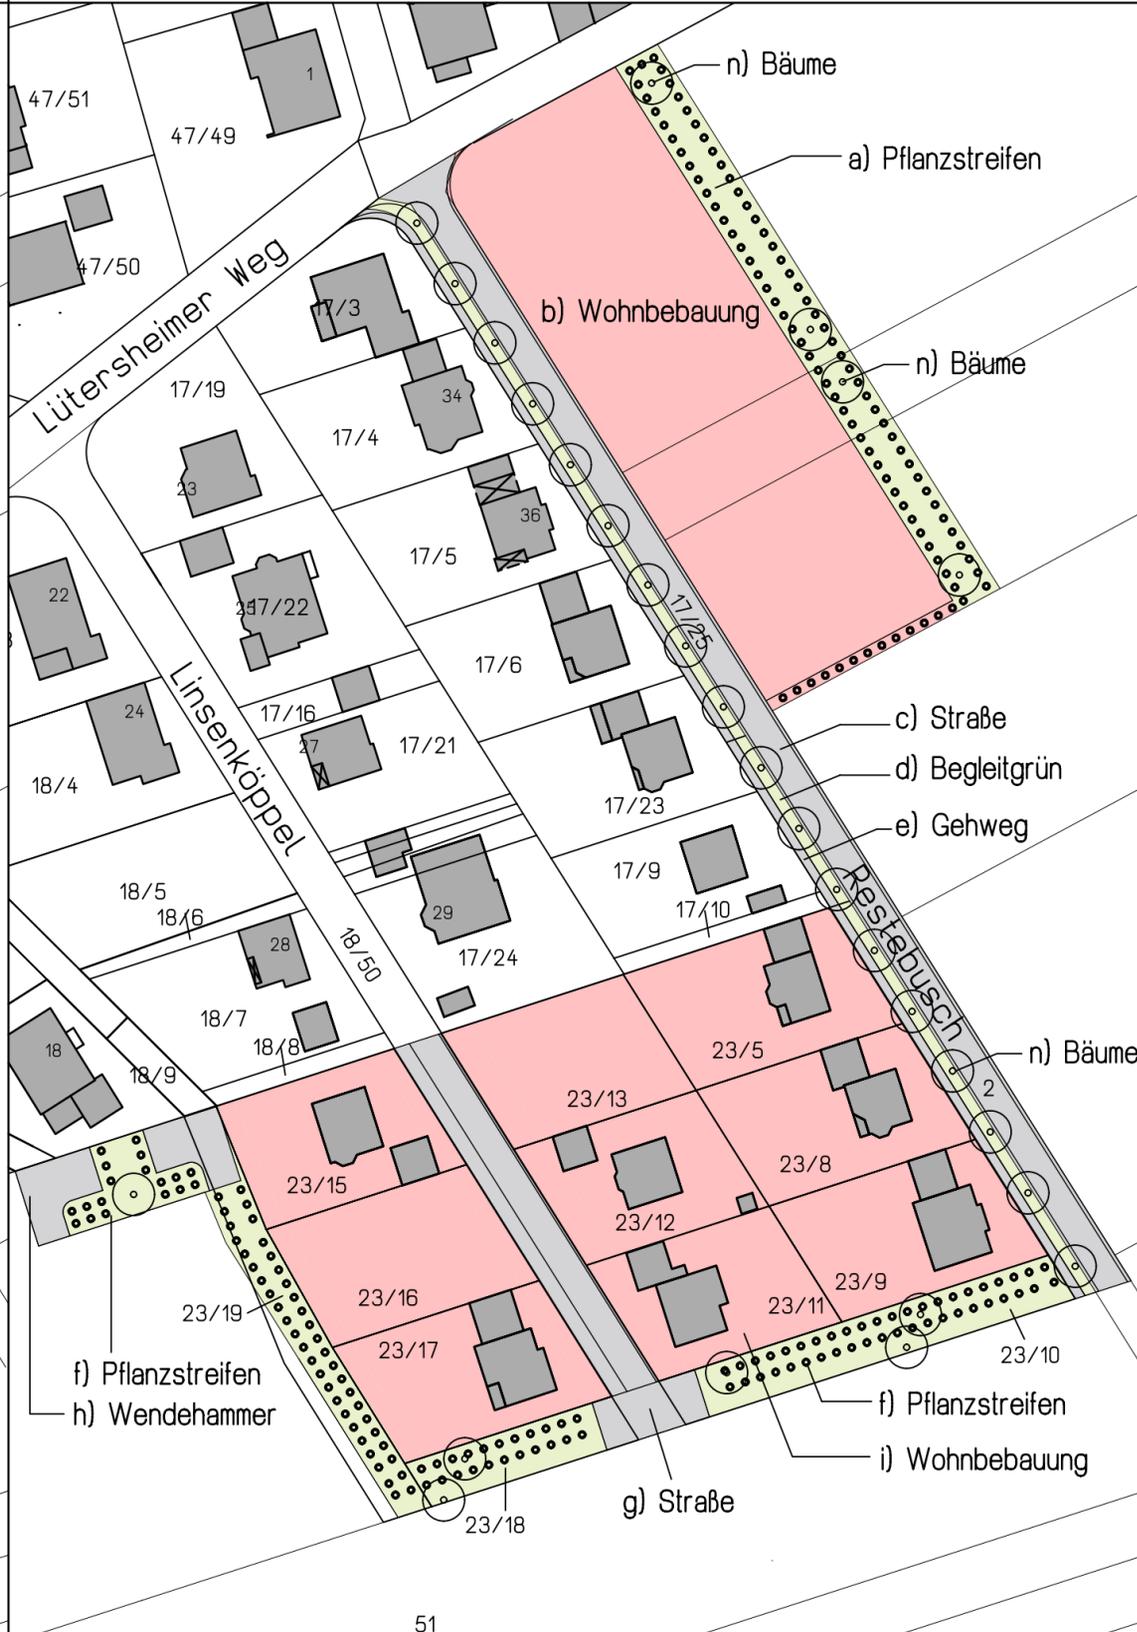
# NACHAUSGLEICHSZUSTAND

04.110 Einzelbäume standortgerecht, 3 qm *28 Bäume (StU 16/18)	34		84 qm		2.856
a, f	02.400 Neuanlage Feldgehölz breiter Pflanzstreifen als Abschluß der Bebauung	27		2231 qm		60.237
			15791 qm	15875 qm	280.749	178.936

Differenz des Biotopwerts (Spalte 6 - Spalte 5) beträgt - 101.813
